Diplom-Arbeit: Schadensanalyse und Sanierungsplanung für Holzbalkone im Stil der Bäderarchitektur

Diese Diplomarbeit soll die Schadensursachen aufklären. Zu diesem Zwecke wird eine typische Balkonkonstruktion in neuartiger Bauweise ausführlich untersucht und analysiert. Als Beispielobjekt dient eine Balkonanlage im Ostseebad Sellin. Die Balkone sind Bestandteil des 1996 errichteten „Seepark Sellin“.

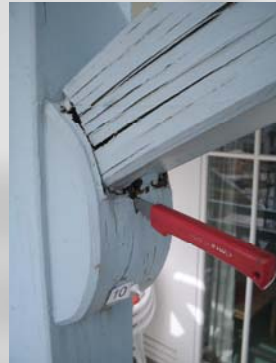
Schadensdokumentation

Als Grundlage einer Beurteilung der Holzkonstruktion sind alle Schäden am Holz einer südwestseitigen Fassade aufgenommen worden. Die Schäden sind in einem Schadenkatalog ausführlich erläutert und mit Fotos dokumentiert. Zusätzlich ist in einem Aufmaß jeder Schaden mit Farben dargestellt. Dies bringt einen Gesamtüberblick des Zustandes der Konstruktion. Zusätzlich liefern Holzfeuchtemessungen noch weitere Erkenntnisse die zur Beurteilung der Konstruktion notwendig sind.

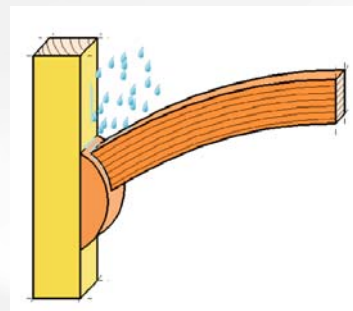
Schadensanalyse

Die konstruktiven Gegebenheiten bieten, nach den baulichen und chemischen Gesichtspunkten, keine Übereinstimmung die sich mit der DIN 68800 vereinbaren lässt. Massive Zerstörungen des Holzes, Pilz- und Insektenbefall sind die Folge. In Hinsicht auf den baukonstruktiven Holzschutz ist eine Umgestaltung der Knotenpunkte zu empfehlen. Für diese Zwecke bietet der Autor Lösungsvorschläge zur Umgestaltung der Knotenpunkte.
