Diplom-Arbeit: Schadensanalyse und Sanierungsplanung für Holzbalkone im Stil der Bäderarchitektur

Diese Diplomarbeit soll die Schadensursachen aufklären. Zu diesem Zwecke wird eine typische Balkonkonstruktion in neuartiger Bauweise ausführlich untersucht und analysiert. Als Beispielobjekt dient eine Balkonanlage im Ostseebad Sellin. Die Balkone sind Bestandteil des 1996 errichteten „Seepark Sellin“.

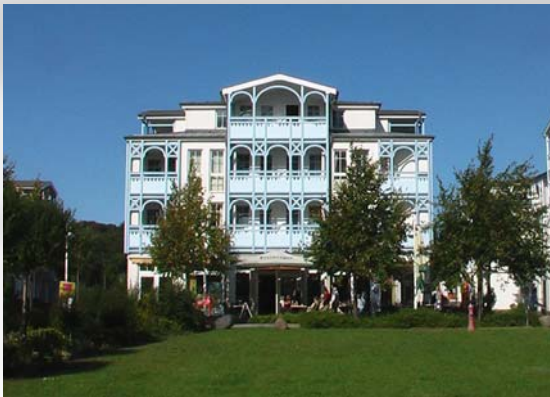
Die auffällig häufig auftretenden Schäden bringen diese wunderschöne Bauweise in Verruf. Die Schäden treten bereits nach kurzer Zeit auf. Es sind hauptsächlich Fäulniserscheinungen die eine Holzersetzung zur Folge haben. Die Bauherren bleiben oftmals auf ihren Schäden sitzen, da die Gewährleistungsfrist abgelaufen ist oder die Baufirma nicht mehr existiert.
